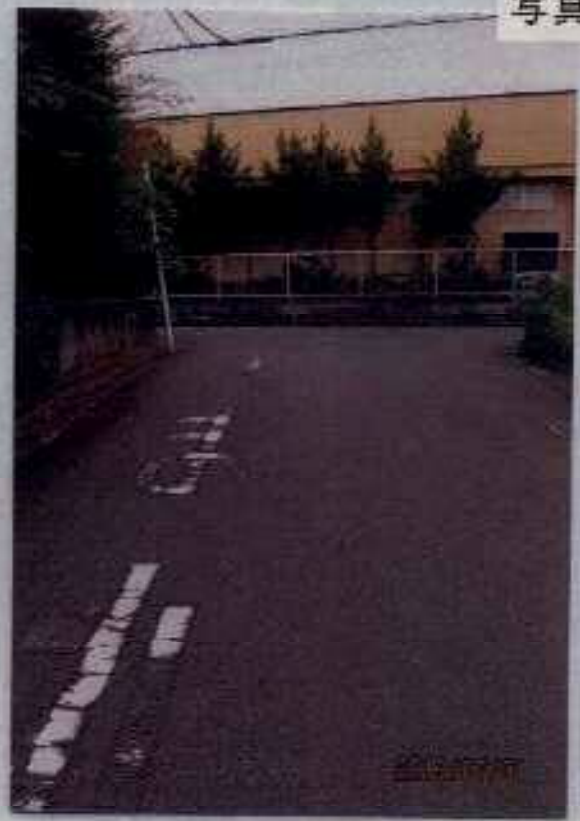
写真③

他の例②芝原1丁目2 宅南東かどの丁字路。「止まれ」の  
標識も曲がっていて、木の枝に隠れている。

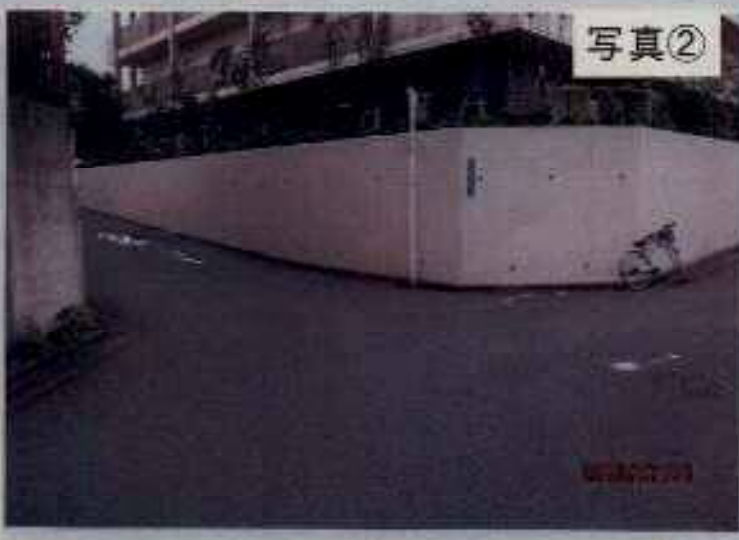
写真②

他の例①芝原1丁目 スーパー 北東かどの丁字路

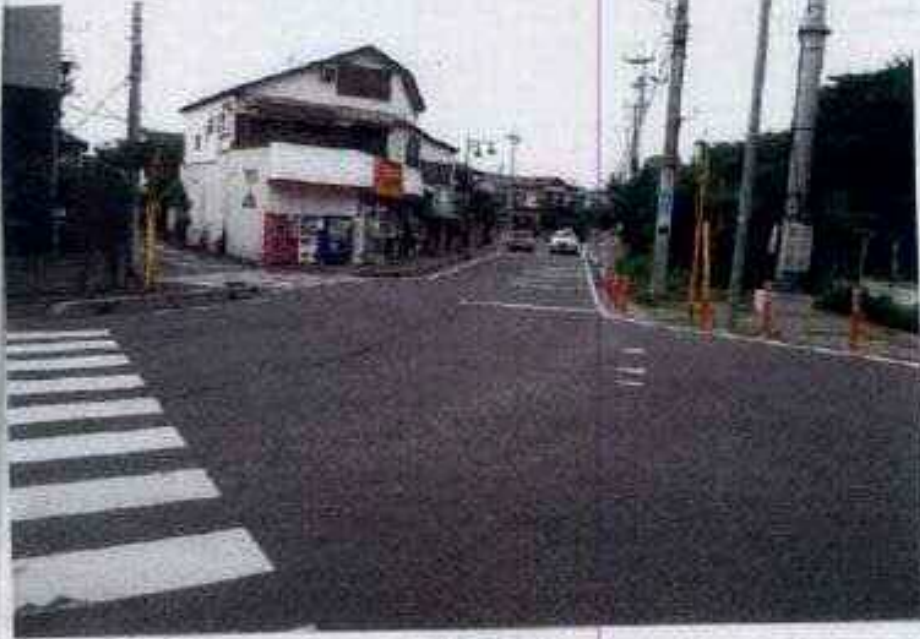
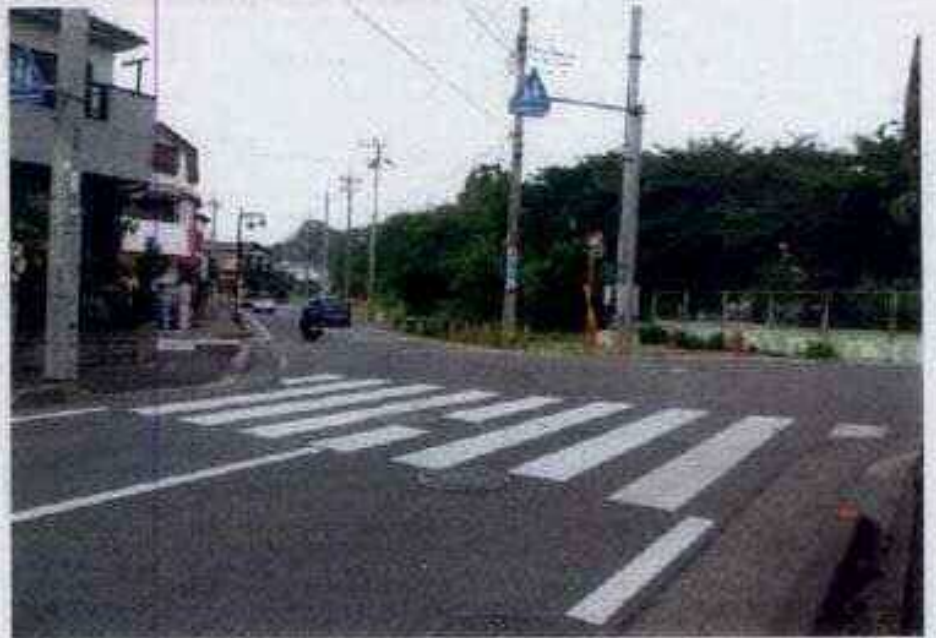
# No. 11

- 急カーブで見通しが悪く、車通りが激しい。  
5差路の為、四方八方から車が出て来て危険。  
通学路に付いているのに関わらず、歩道が狭い。
- 対策としては、信号機の設置 あるいは  
速度が落ちる砂を路面への施工、  
歩道へのガードレールの設置 等のご検討をお願い致します。

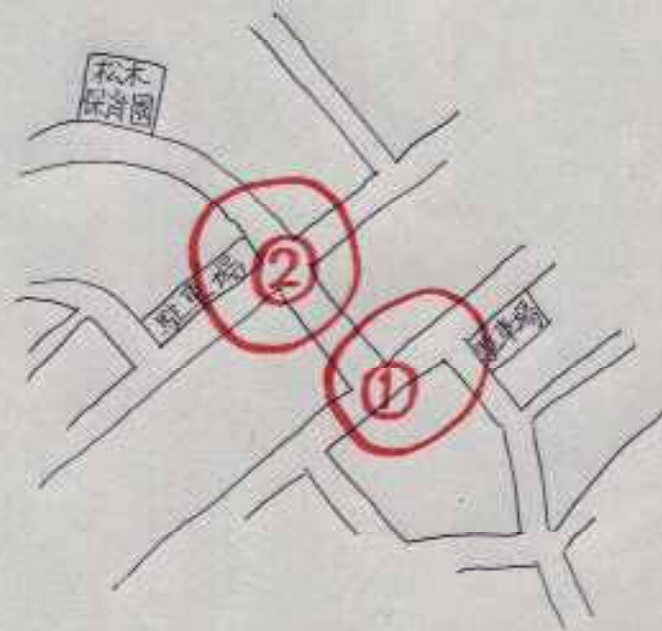
# No. 12

松本保育園前の道、市立病院方面へ  
所通しに、交通量が増大にスピード  
を出している車がとて多い。  
横断歩道と止まれ、の停止線をつける  
なして、人が横断するところが狭道で  
あることと運転手にあかるかにして  
いた  
べきに、です。

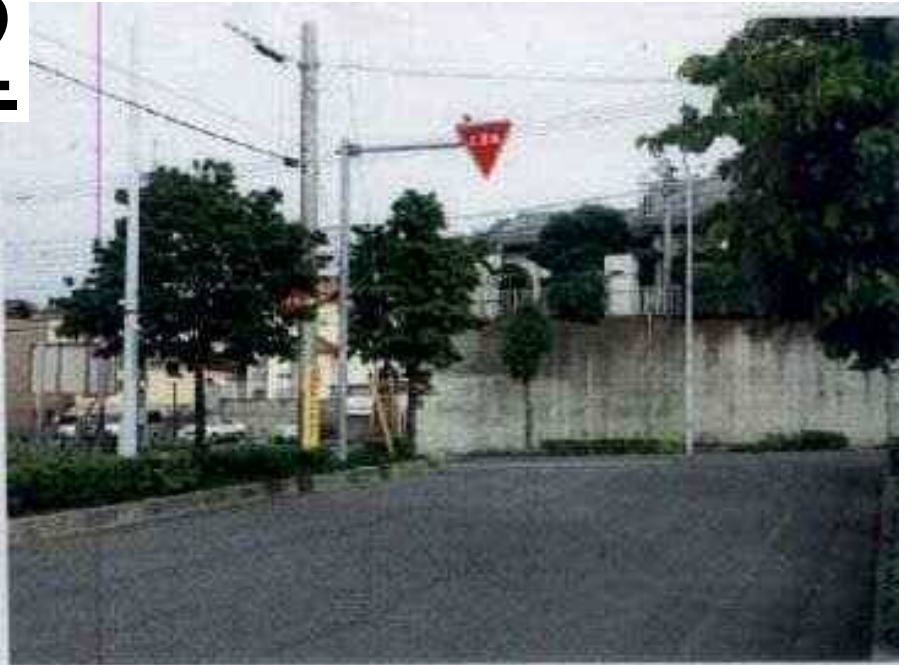
①の交差点

停止線はありまの「止まれ」  
が遠くかいてよく見えません。  
左右にこの道を横断して各1校  
はいまの横断歩道はあ  
りません。  
子供連の判断で横断しては可

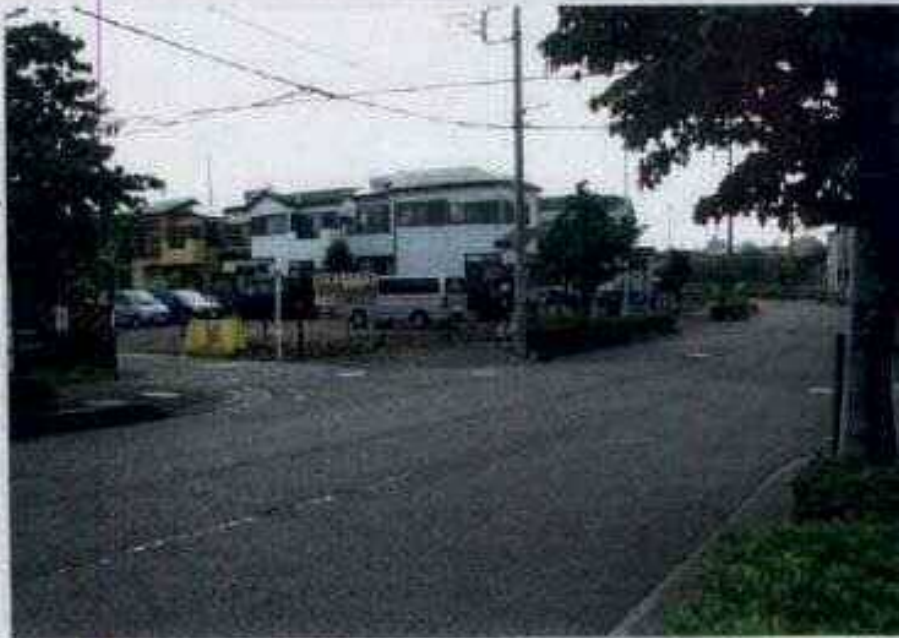
(①の交差点側より撮影)

停止線は何かの道路も  
子供連の判断で横断しては可。  
朝は保育園前の路駐バツバ  
ツバ(ホイスコンバツバ)といま  
おとほも大変悪くはりま可。

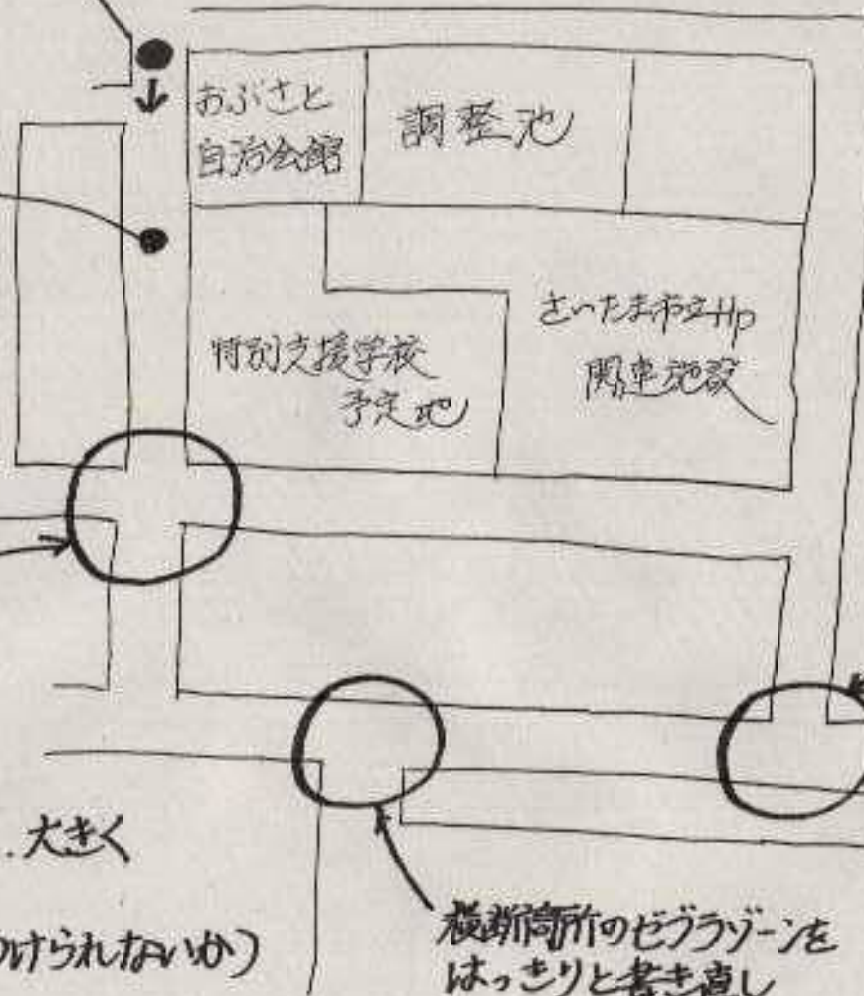
# No. 16

こから南へ行く  
車がスピードを出す

スピードを出す車が多い  
速度制限を道路に  
書く必要あり

危険な十字路  
過去に数件の事故あり  
(自転車と車)

警告・停止標識を見やすく大きく

(南北に走る車用につけられないか)

横断箇所を  
はっきりと書き直し

速度制限の表示を  
見やすく大きく

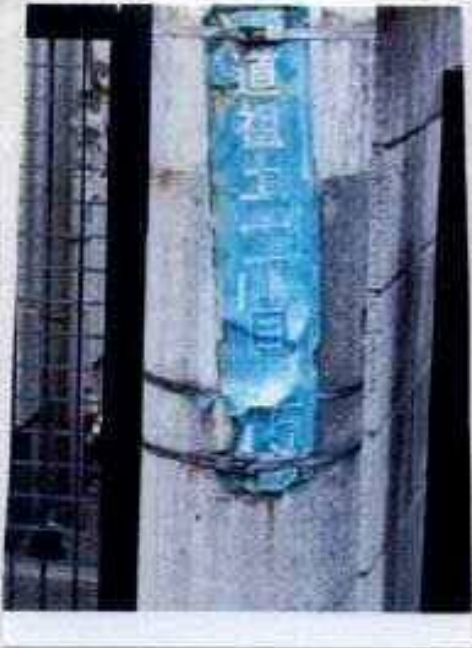
1丁目15

写真の他にも破損等の物多数見受けられます。精査して取り替えて頂ければ助かります。
