農業用ハウス災害被害防止マニュアル

令和2年3月

埼玉県農林部

1 平成26年の大雪における農業用ハウスの被害調査結果

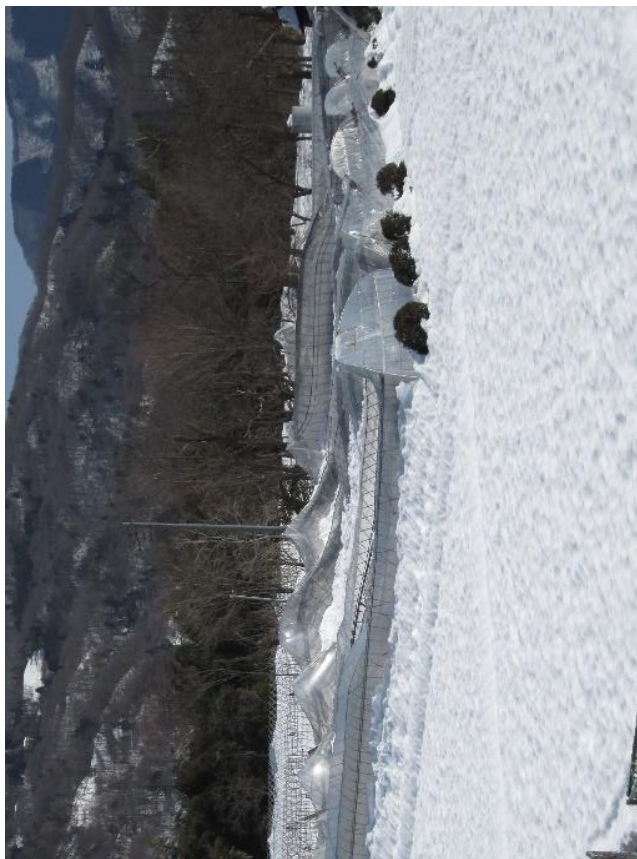
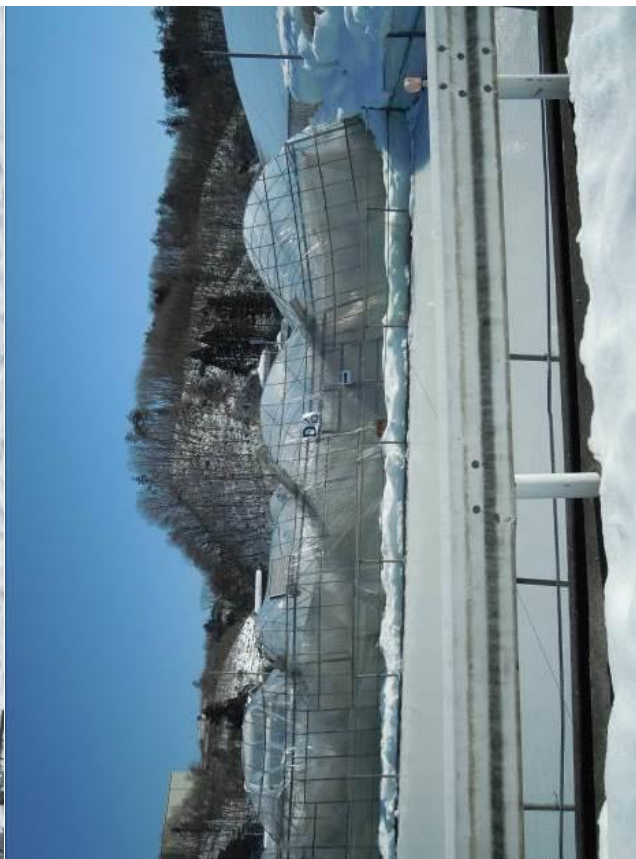
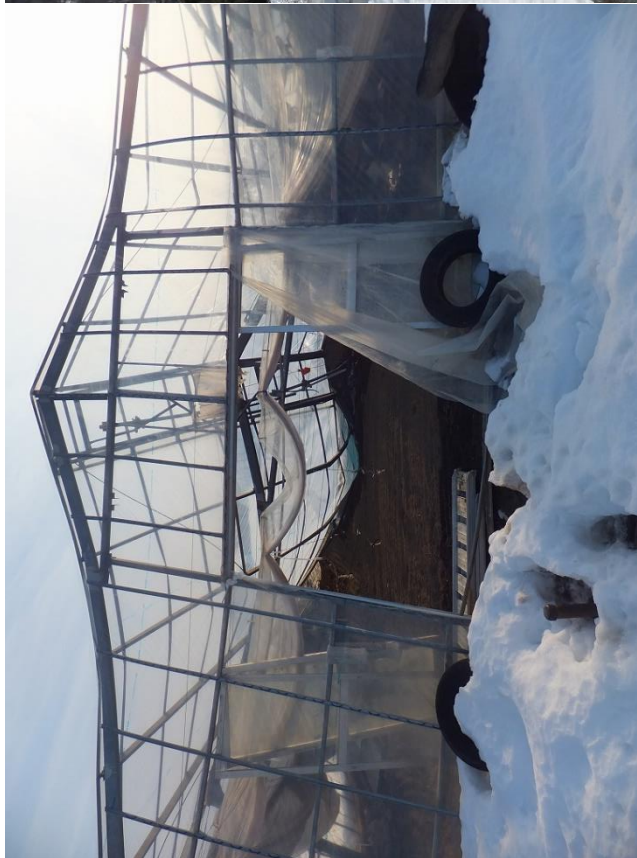
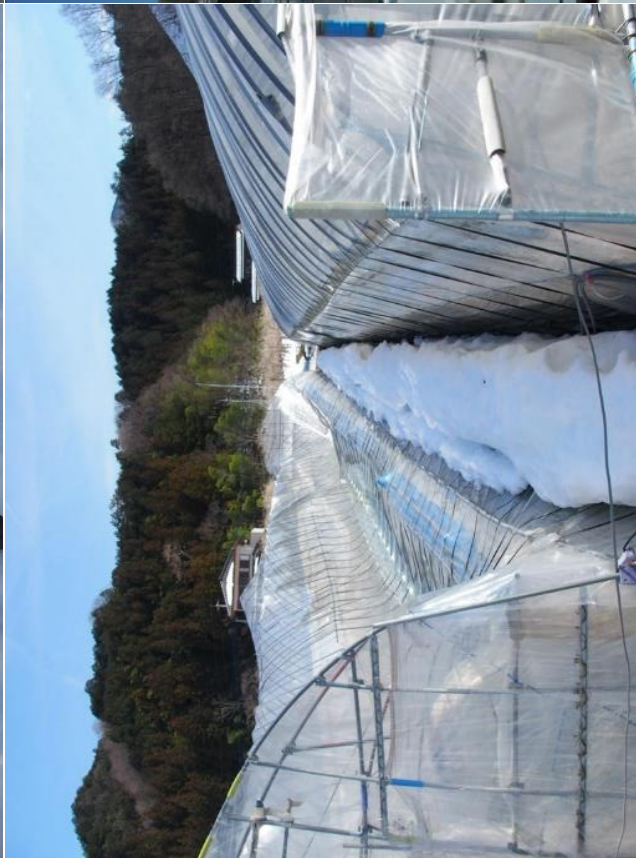
平成26年の大雪による県内の農業用ハウスの被害写真

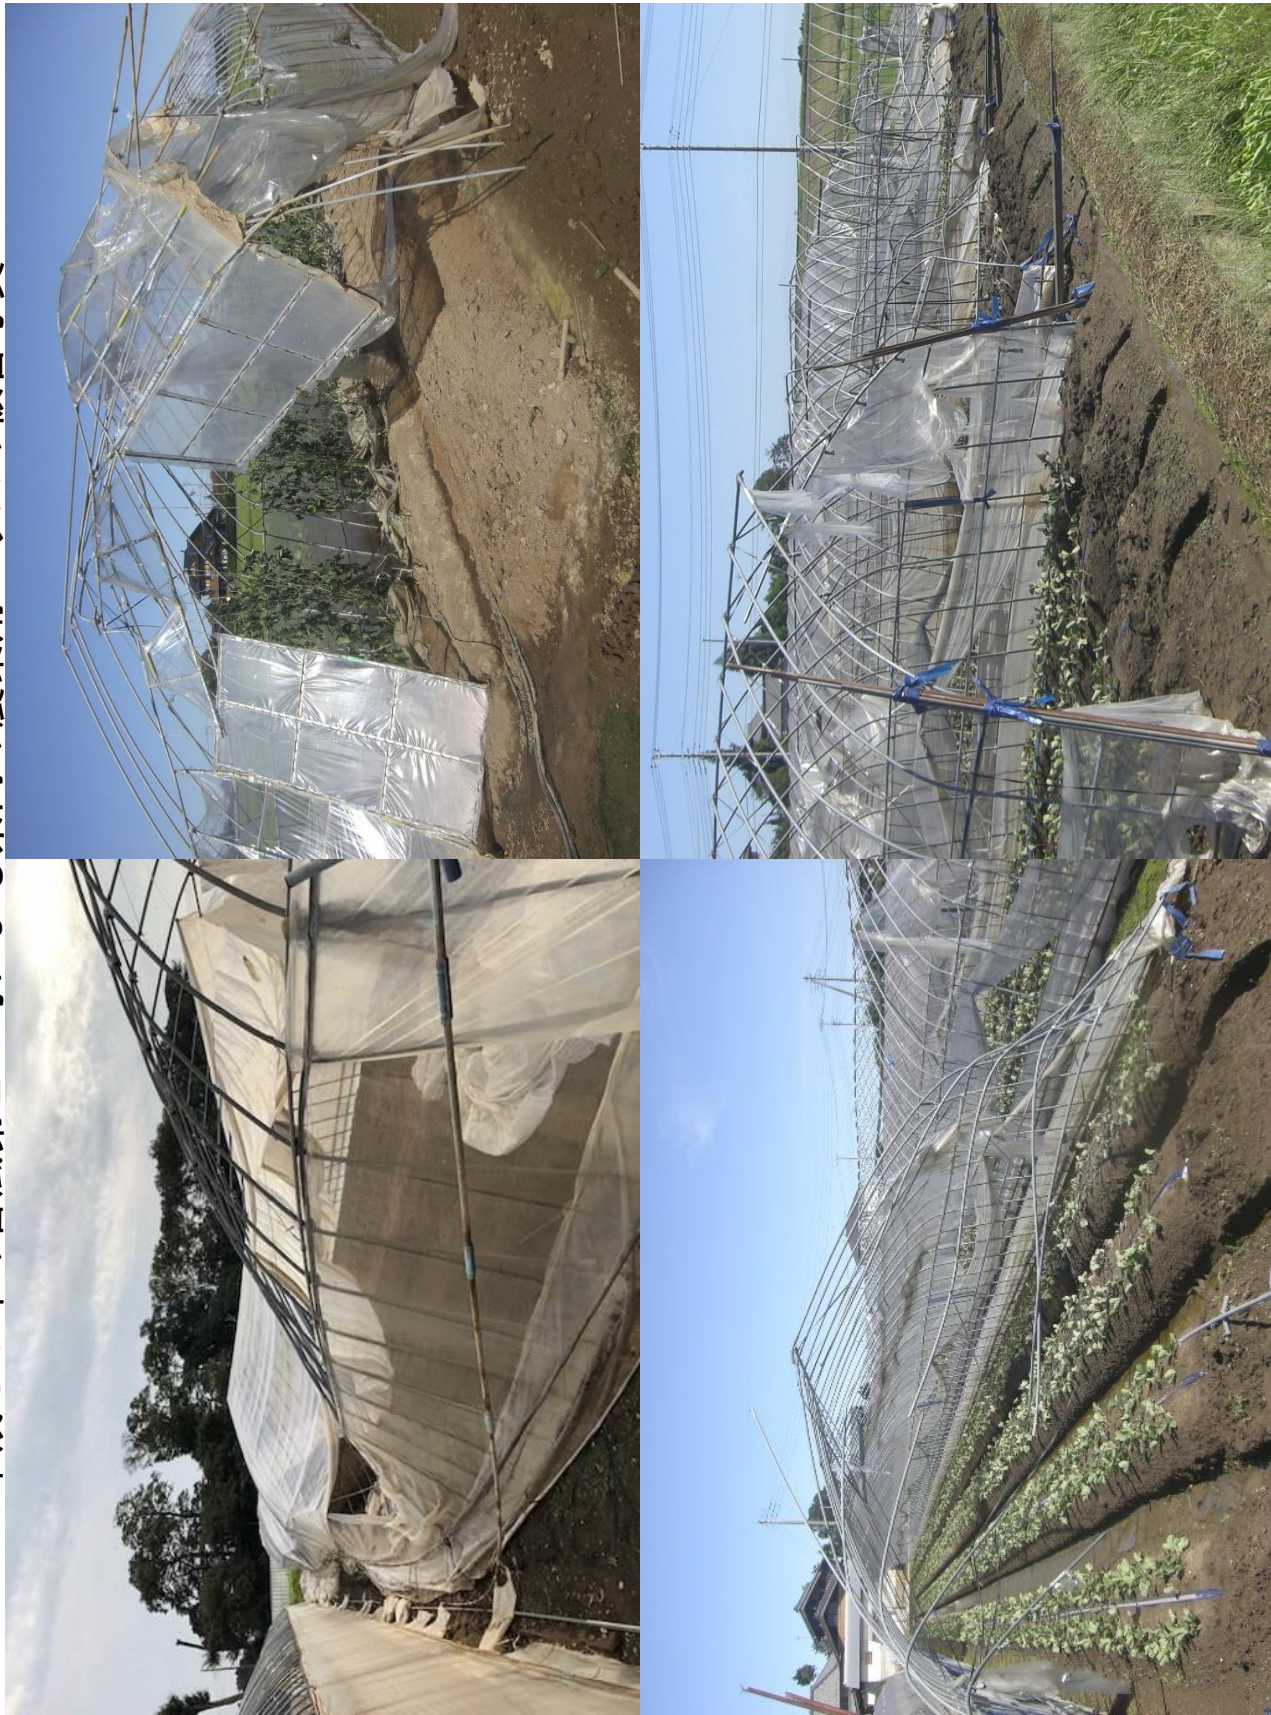
平成30年の台風第24号による県内の農業用ハウスの被害写真

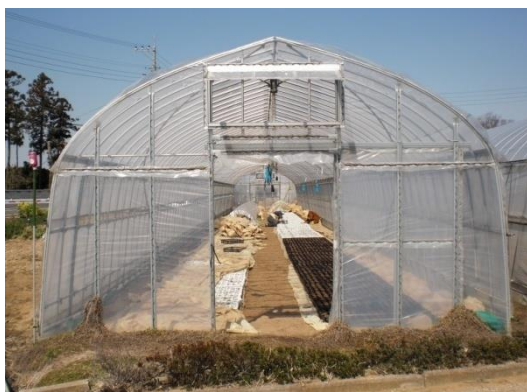
屋根部分の勾配（軒から棟/間口の値）が大きいハウスは雪が落ちやすく、倒壊を免れた事例が多かった。

屋根勾配が大きいハウス

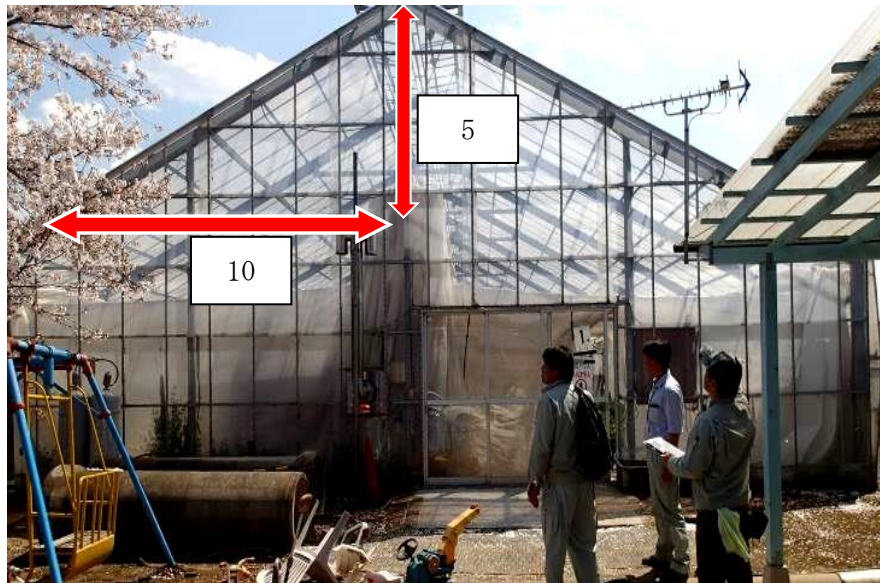
5寸勾配の単棟ハウスは翌朝には雪が落ちていた。

5寸勾配の屋根

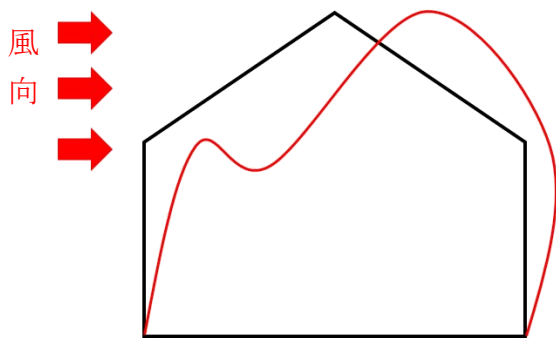
(1) 風上側の肩部分から屋根にかけて押しつぶされる事例

被害

- ・ハウスの肩の変形
- ・アーチパイプの変形

原因

- ・パイプ強度が低い
- ・補強資材の不足
- ・被覆資材が破れなかった

パイプが内部に押しつぶされたように破損する。

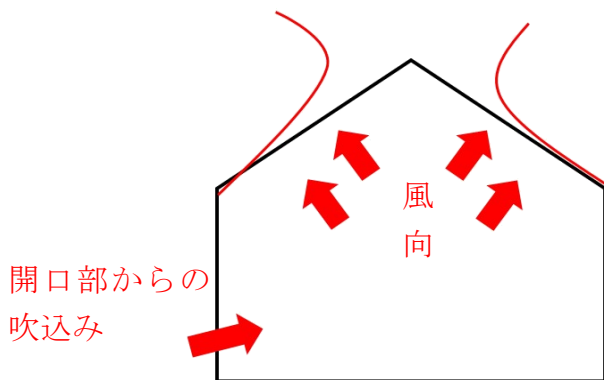
(2) 下から吹き上げられるようにパイプが変形

被害

- ・アーチパイプの変形
- ・基礎部分の持ち上がり
- ・屋根部分の被覆資材の破れ

原因

- ・出入口や被覆資材が一部破損し、ハウス内部に強風が吹きこんだ

アーチパイプが上方向に持ち上げられるように変形する。

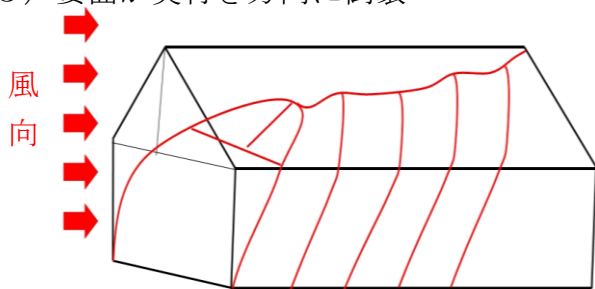
(3) 妻面が奥行き方向に倒壊

被害

- ・ハウスの変形

原因

- ・ハウス強度が低い
- ・補強資材の不足

妻面から奥に向かってアーチパイプが倒される。

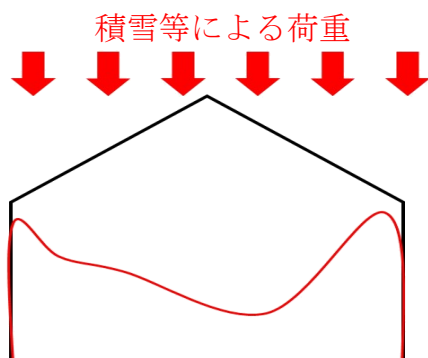
(4) 屋根が押しつぶされたように陥没、倒壊

被害

- ・アーチパイプの変形
- ・ハウスの倒壊

原因

- ・ハウス強度の不足
- ・除雪の遅れ

アーチパイプが上方向から下へ押しつぶされたように変形する。
