第26号

2004. 3

浦和くらしの博物館民家園館報

旧高野家住宅の移築復原工事が始まります

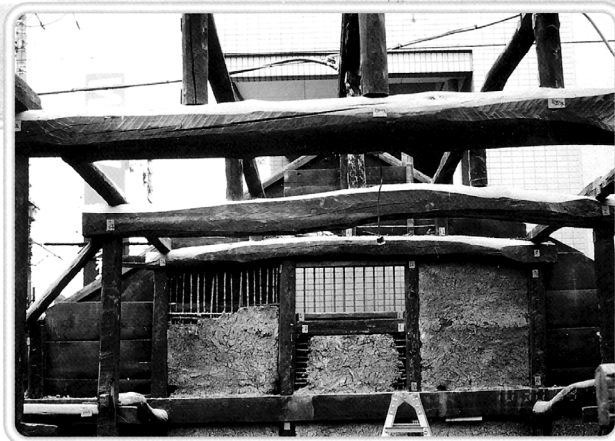
部材に番号を振りながら
解体していきます ▶
