【間宮埋立完了地 下流側地下水の砒素が基準値を超過した件について】

【埋立完了地の構造図】

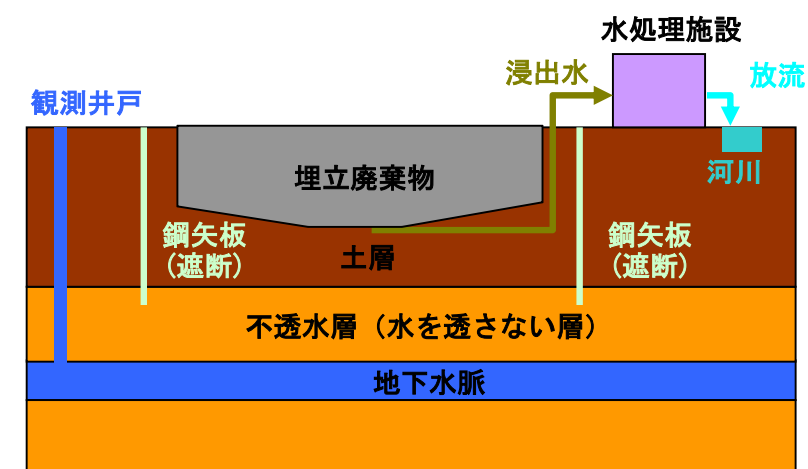
当施設は埋立部分の周囲を不透水層まで鋼矢板で打込んで囲うことにより、浸出水（雨水等により、埋立廃棄物に触れ、発生する汚水）等による施設外への汚染を遮断しています。また、浸出水においては、水処理施設で浄化して川に放流しています。
