消費生活用製品の重大製品事故に係る公表について

介護ベッド用手すりについての注意喚起、電気ストーブ（カーボンヒーター）に関する事故（リコール対象製品）について

(1) 介護ベッド用手すりについての注意喚起（管理番号：A202200912）

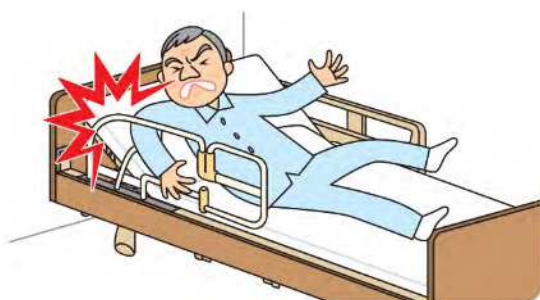
手すり等の中に挟まる事故

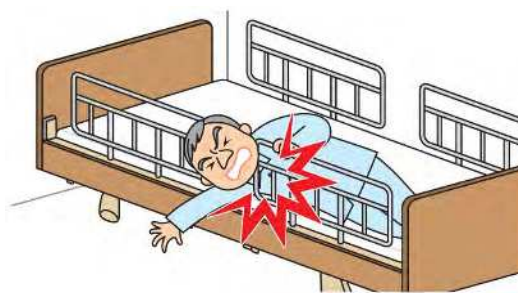
手すり等の隙間に挟まる事故

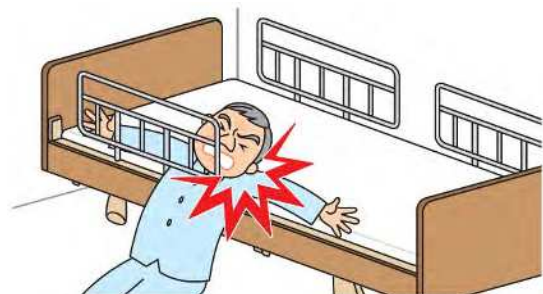
手すり等とマットレスやベッドフレームに挟まる事故

2009 年（平成 21 年）3 月に J I S 規格が改正され、手すりと手すりの隙間及び手すりとヘッドボードの隙間の基準が強化され、安全性が向上しました（別添 2 参照。）。

新 J I S 規格に適合していない手すりを使用する場合、首などを挟み込むおそれがあります。よって、御使用中の手すりが新 J I S 規格に適合したものでなければ、新 J I S 規格の適合製品に取り替えていただくことを奨励します。

新 J I S 規格に適合していない手すりを使用する場合には、隙間を塞ぐ対策を確実にとっていただきますようお願いいたします（別添 1 参照。）。

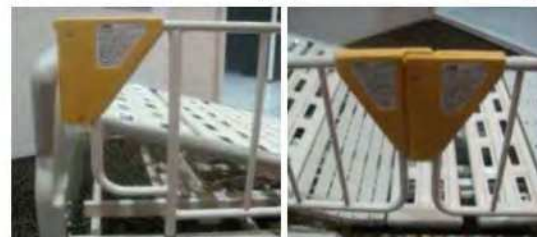
▼補助具(事業者が提供)で隙間を塞ぐ

[頭側ついたととサイドレールの隙間] [サイドレールとサイドレールの間の隙間]

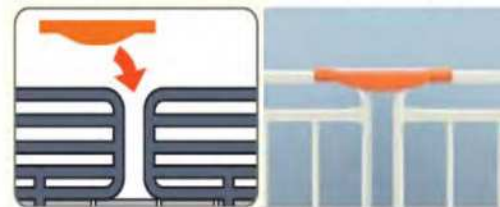
▼スペーサー(事業者が提供)で隙間を塞ぐ
